# CÂMARA MUNICIPAL DE ALVINÓPOLIS

Nº.: 185/2026  
ASSUNTO: Indicação  
SERVIÇO: Secretaria  
DATA: 30/7/2026

A presente indicação decorre da necessidade urgente de intervenção em trecho da rede pública de drenagem pluvial, composta por manilhamento, localizada na comunidade Mato Virgem, onde o abatimento do solo provocou a abertura de uma cratera nas proximidades de residências, colocando em risco a segurança das famílias que ali residem.

**Assunto:** Rede de drenagem com vazamento

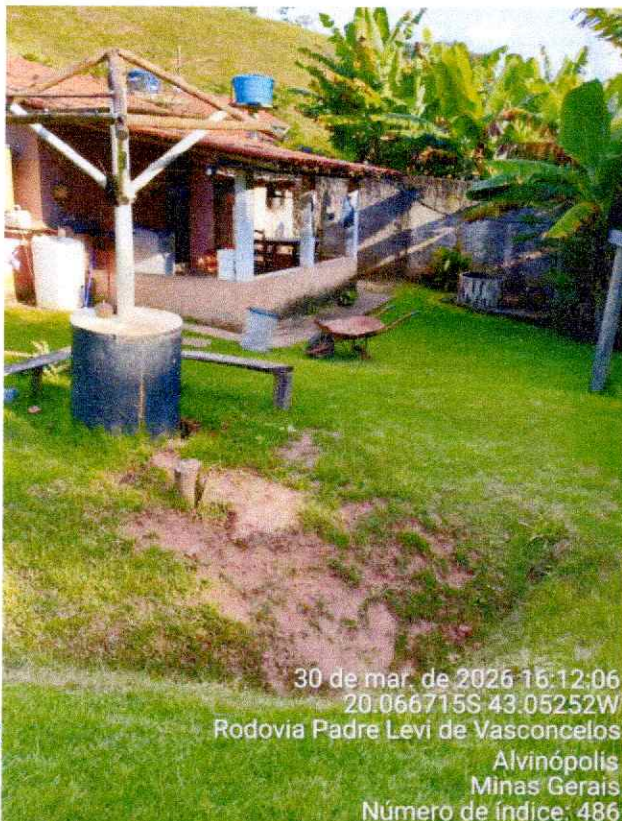
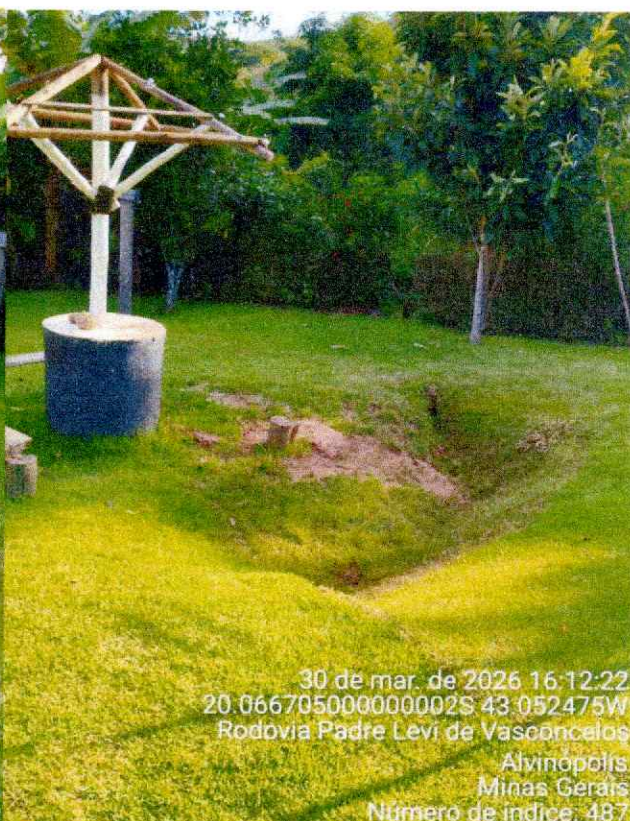
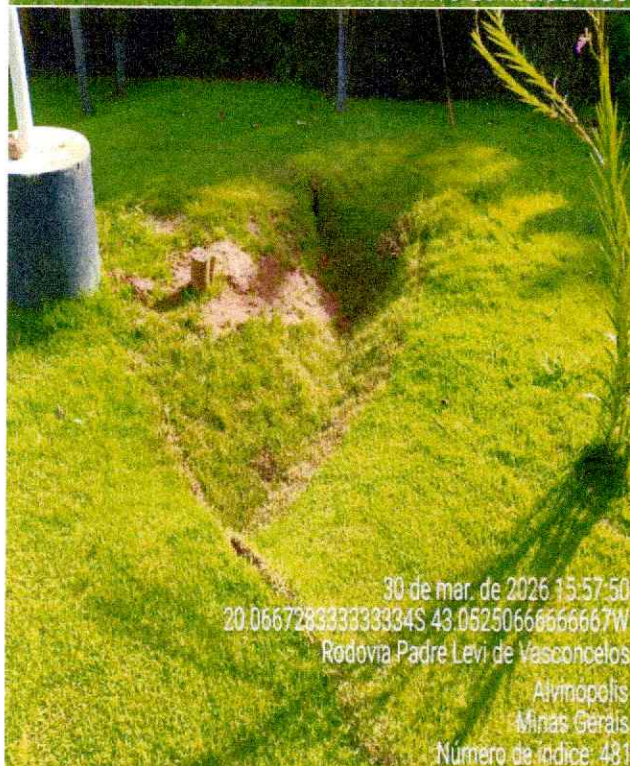
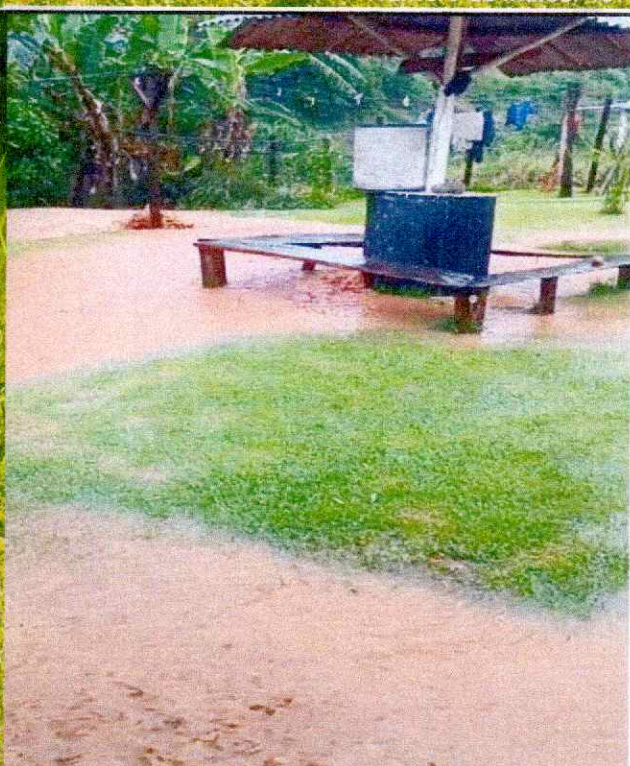
ANEXO

Ao comparecer ao local, pude evidenciar a veracidade dos fatos, o local possui uma rede drenagem que colhe a água de uma nascente e funciona como drenagem quando chove, pelo que evidenciei do solo abatido as trincas e o vídeo apresentado pela moradora, filmado em dia de chuva, onde a água jorrava para cima em alguns pontos do terreiro próximo a casa, presume-se que a rede esteja com alguma obstrução que ocasionou o deslocamento das manilhas, ocasionando todos os problemas.

Diante das condições observadas, no momento, a residência permanece habitável, porém, a rede drenagem deve passar por reparos, de maneira a sanar todos os danos causados ao imóvel, de maneira a garantir a segurança do local, evitando possíveis danos estruturais futuros à residência, pois a rede drenagem está muito próxima a residência da família.

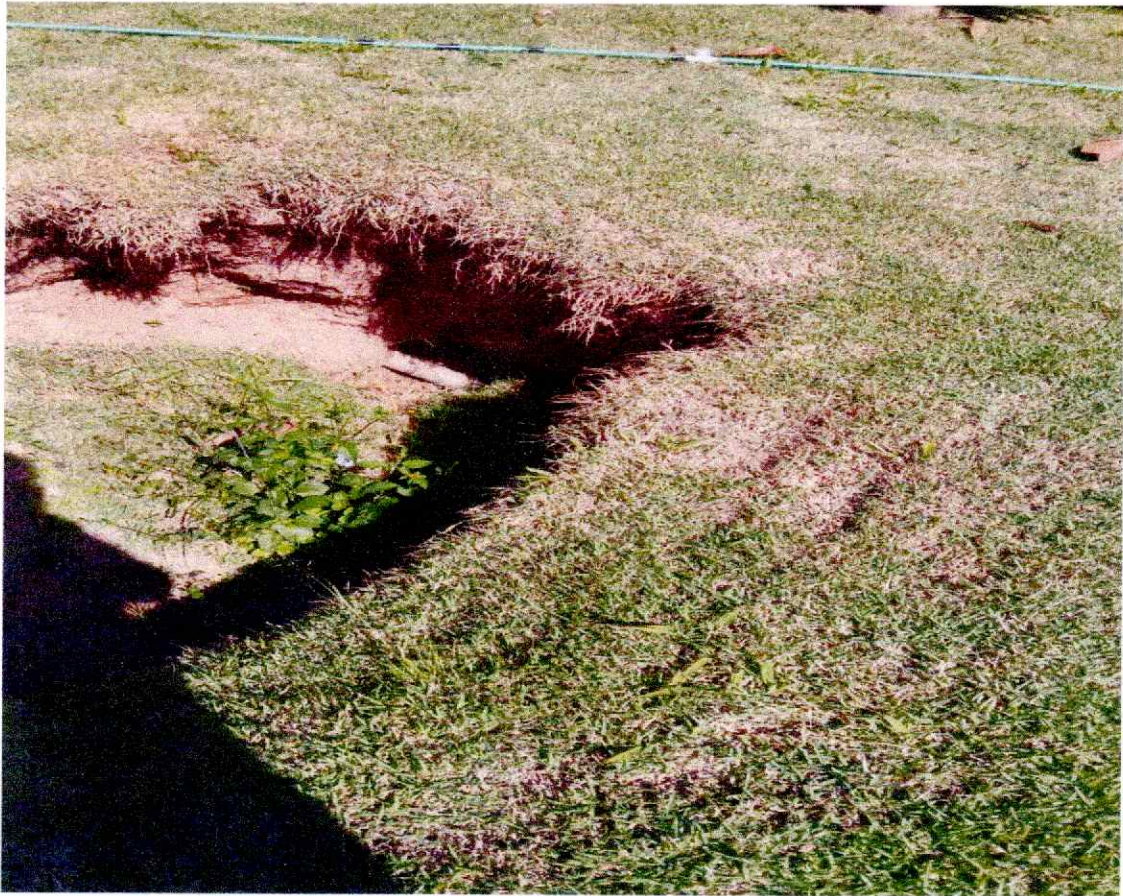
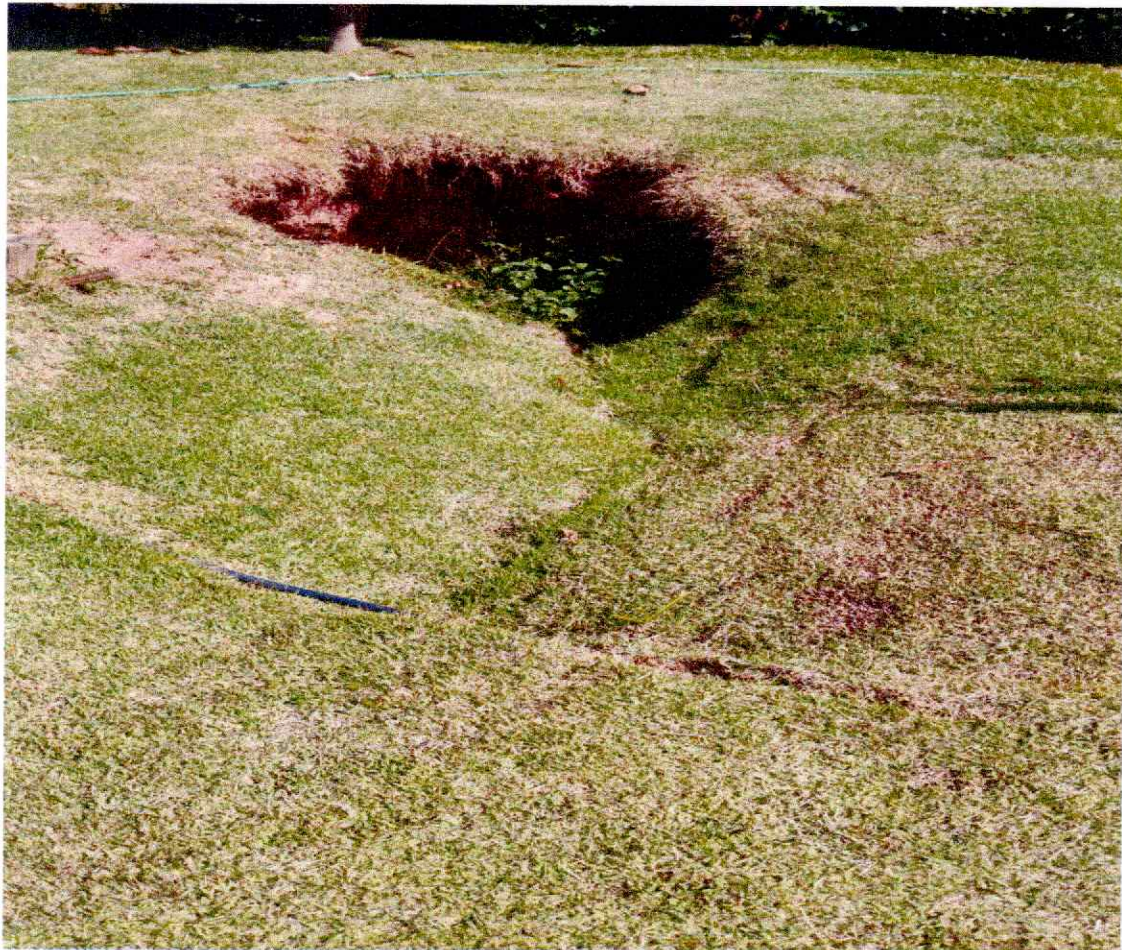
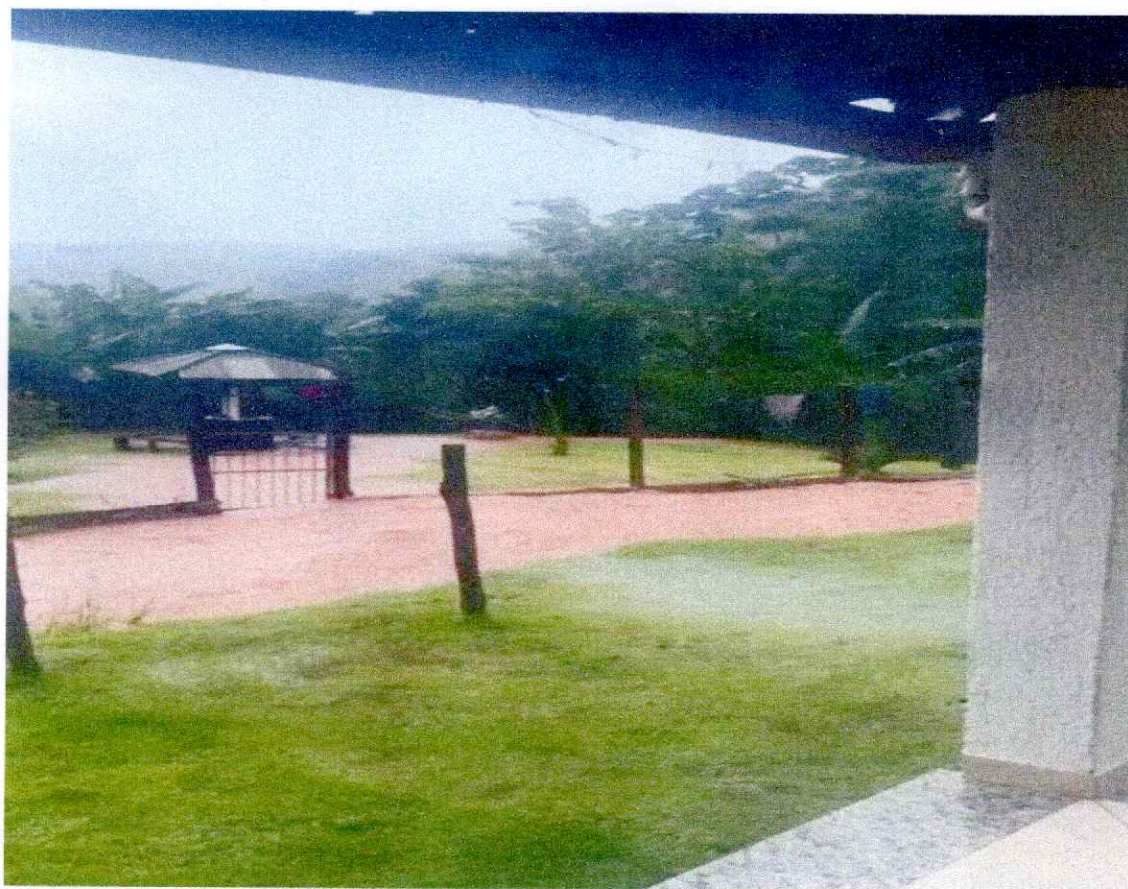
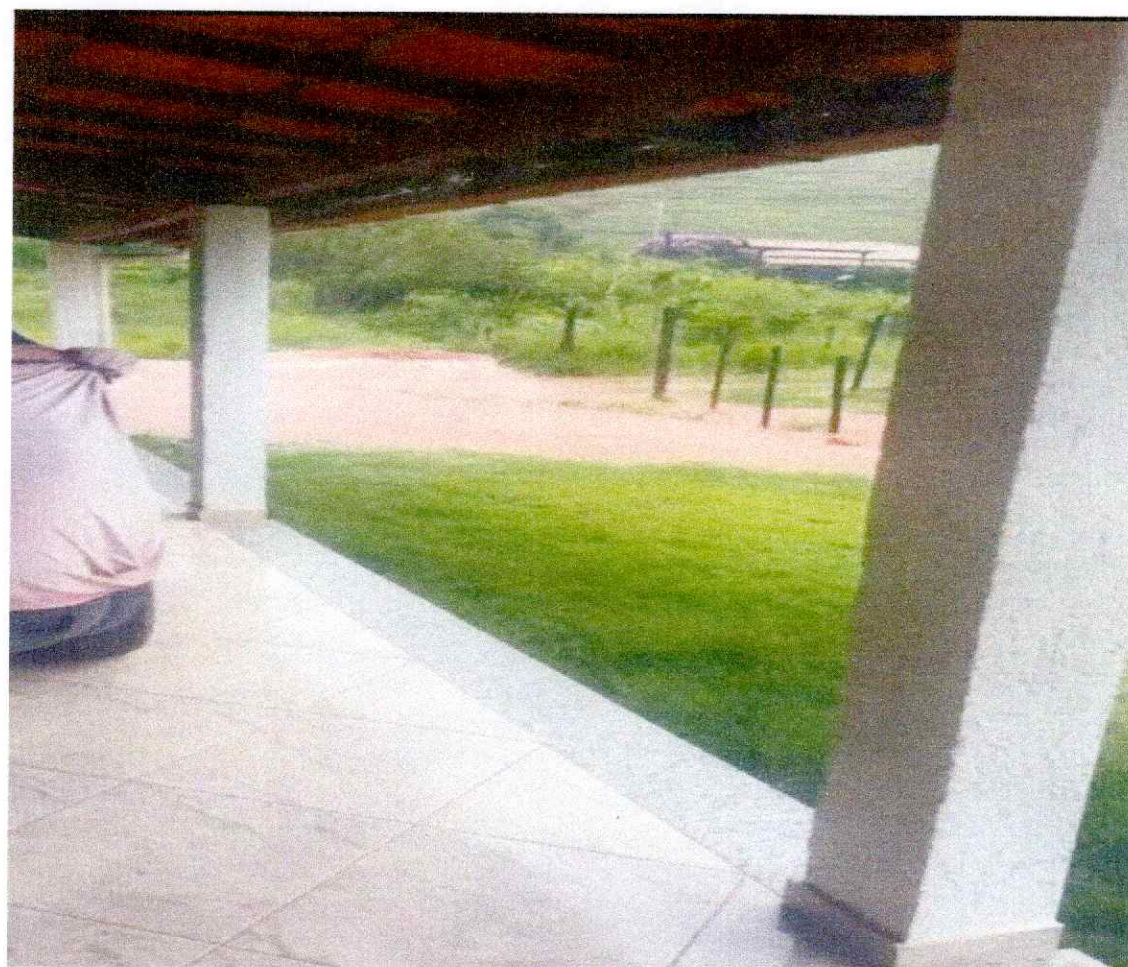
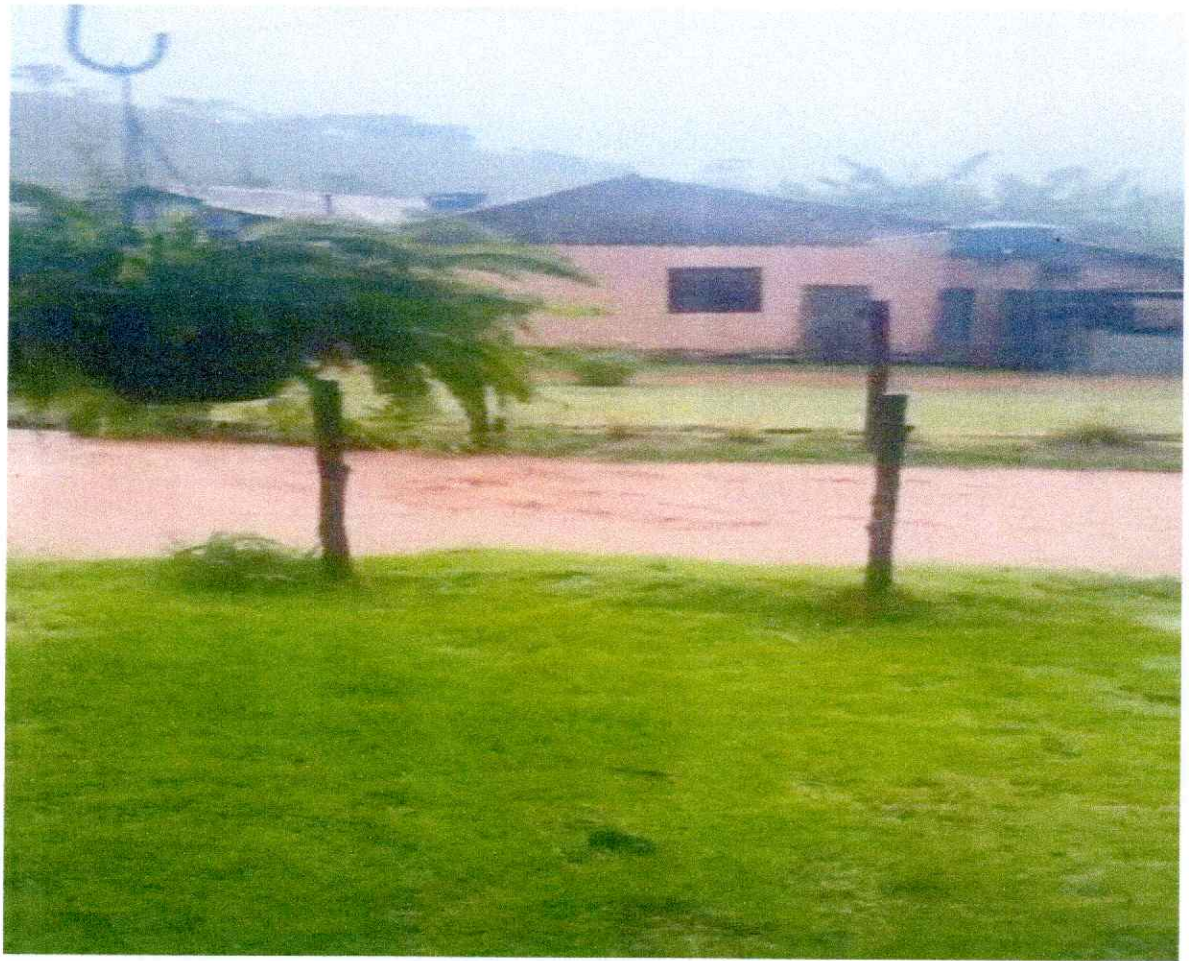
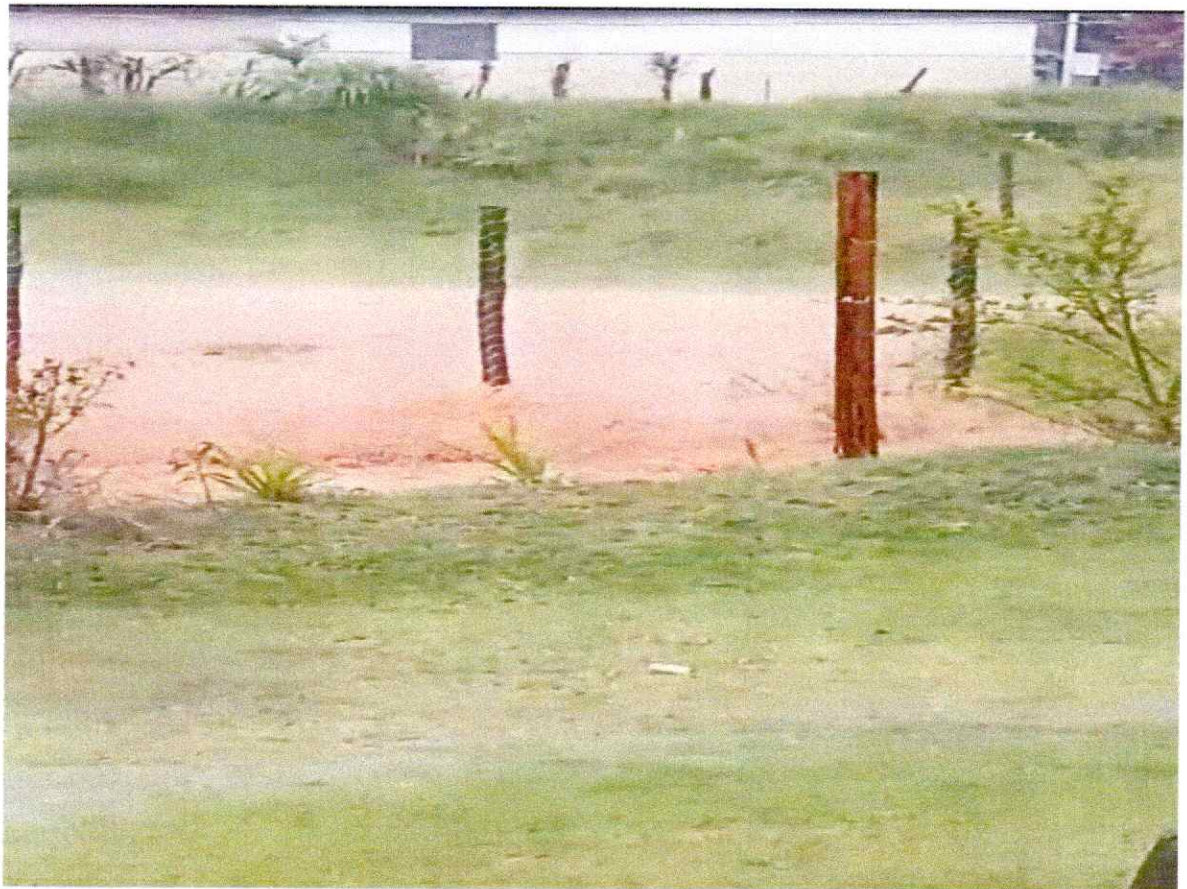
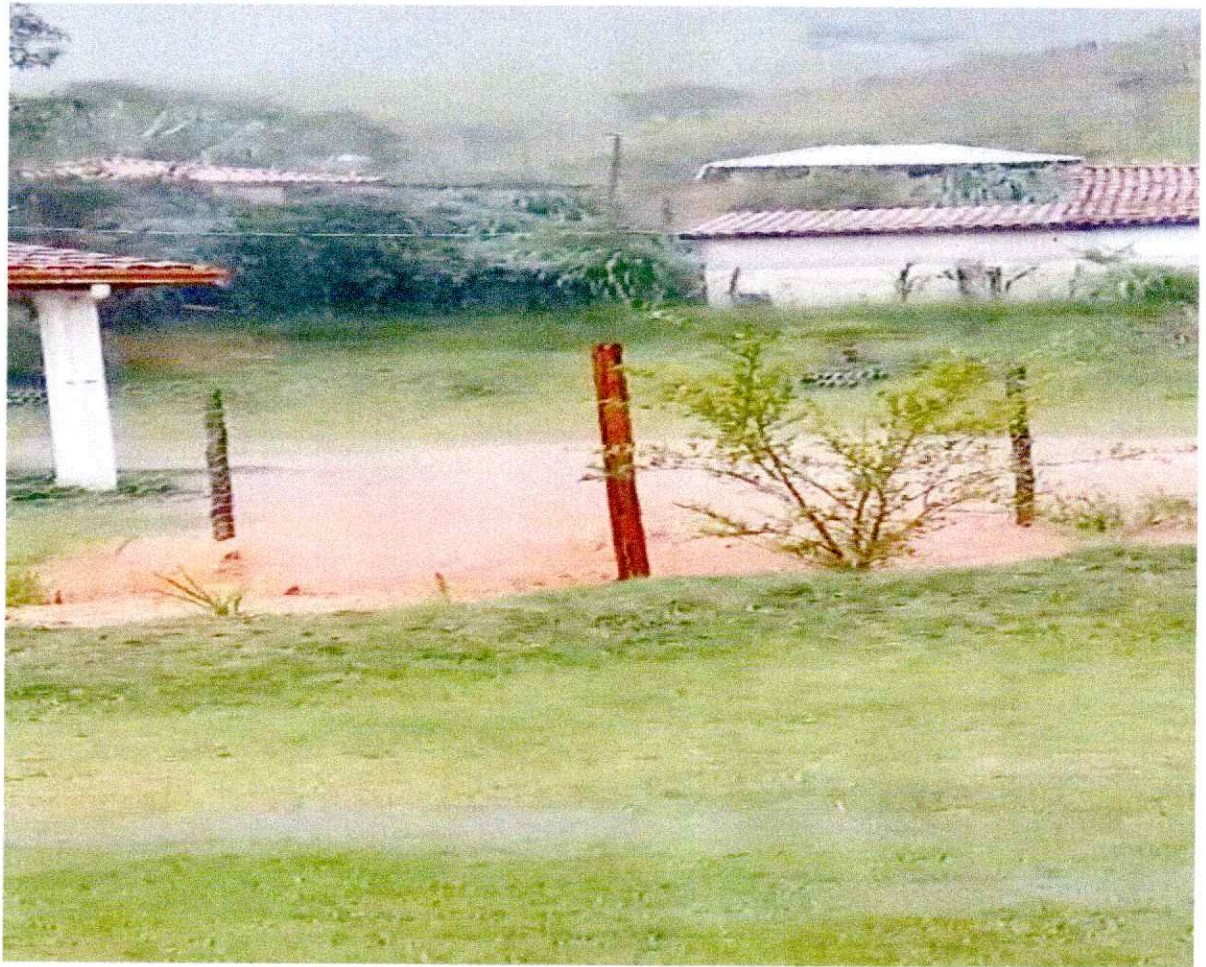
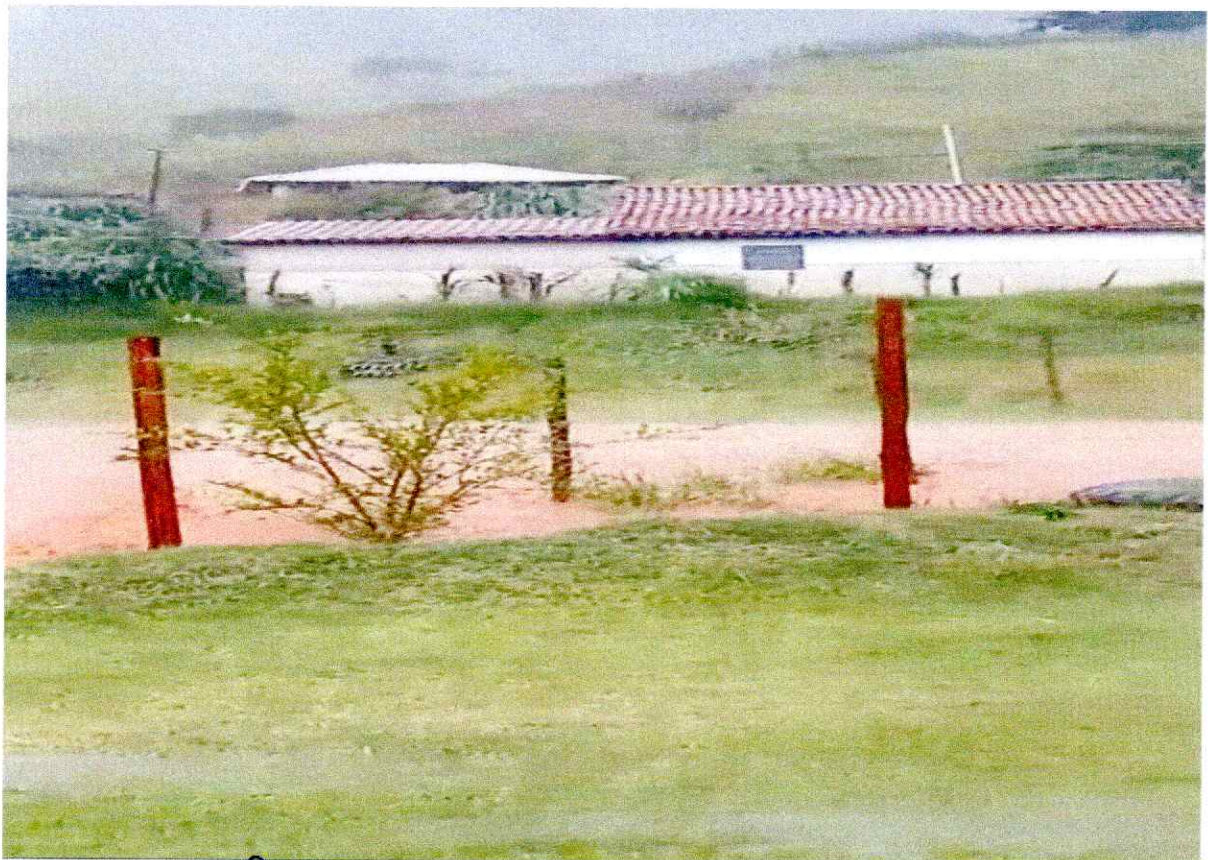
1. Cópia do Ofício nº 48/2026 da Coordenadoria Municipal de Proteção e Defesa Civil (COMPDEC), referente à vistoria técnica realizada em 31 de março de 2026.
2. Registro fotográfico do local, evidenciando o abatimento do solo, a erosão existente, a proximidade da cratera com as residências e os riscos decorrentes da deterioração da rede pública de manilhamento.

Diante da gravidade dos fatos, da existência de vistoria técnica realizada pela Defesa Civil em 31 de março de 2026, da ausência de solução até o presente momento e da iminência do período chuvoso, indica-se que o Poder Executivo determine a execução imediata da obra de reparo da rede de manilhamento, contenção da erosão e estabilização do terreno, preservando a segurança das famílias, o patrimônio construído com grande
